Uma técnica rápida e simples para restaurar esteticamente um dente anterior com Hipomineralização Incisivo-molar (MIH) grave

DR. PATRICK
ROUAS
(FRANCE)

ESTUDO DE CASO

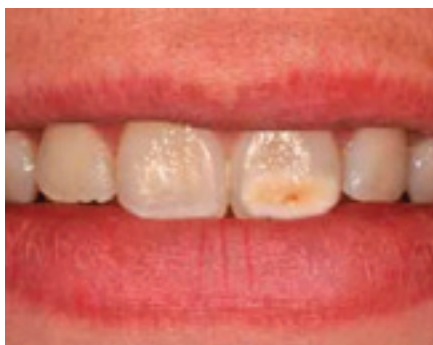
A Lola é uma paciente de 14 anos que queria melhorar o seu sorriso. O seu lado central superior esquerdo foi gravemente afectado por hipomineralização incisivo-molar (MIH). O dente afectado tem uma mancha inestética que afectava a sua auto-estima quando ela sorria (Fig 1). Também existia uma ligeira perda da estrutura do esmalte na superfície vestibular.

Lado central superior esquerdo com MIH. (Fig 1)

Fig 1. Lado central superior esquerdo com MIH.

A primeira consideração de tratamento foi usar uma infiltração de resina Icon (DMG) para tratar esta lesão mas, devido à hipomineralização ser demasiado profunda, esta técnica foi considerada ineficaz. A abordagem mais ideal foi usar macro-abrasão seguida por uma fina camada de material composto, concebido especialmente para substituir a estrutura com perda de dente.

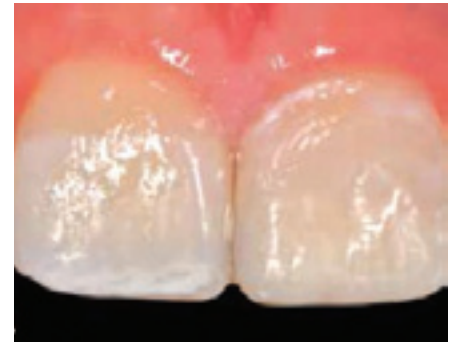
A ponte de borracha foi removida e o excelente resultado foi aprovado tanto pelo paciente como pelos seus pais. **(Fig 8)**

Fig 8. A ponte de borracha foi removida e o excelente resultado foi aprovado.
