Une méthode simple et rapide pour réparer de manière esthétique une cavité postérieure défectueuse de classe II

DR GRAEME
MILICICH

ÉTUDE DE CAS

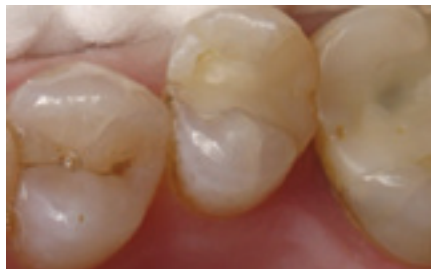
Une patiente de 45 ans se présentait à un examen au cours duquel une restauration de composite défectueuse sur une seconde prémolaire a été identifiée sur les radiographies.

Restauration composite défectueuse. La couleur de l'émail de la dent correspondait à la teinte Aura E1. **(Fig 1)**

Fig 1. Restauration composite défectueuse.

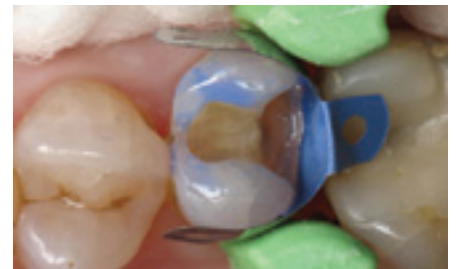
Fig 3. Un système d'adhésion auto-mordant a été utilisé.

Un système d'adhésion auto-mordant a été utilisé pour garantir une adhésion à l'émail; les bords d'émail ont été mordancés de manière sélective pendant 15 secondes. Lavés et séchés. **(Fig 3)**

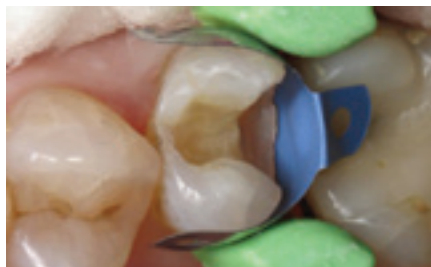
Fig 2. Après l'élimination de la carie.

Après l'élimination de la carie, les bords d'émail ont été biseautés, l'air de la dent a été abrasé et une matrice V3 et une bague V3 ont été placées. **(Fig 2)**

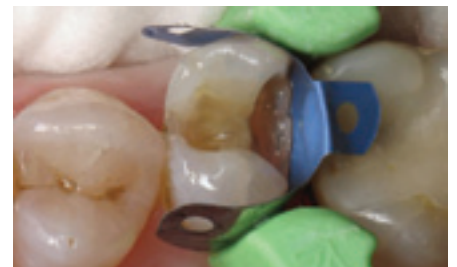
Fig 4. Un apprêt auto-mordant a été incorporé à la dentine pendant 20 secondes:

Un apprêt auto-mordant a été incorporé à la dentine pendant 20 secondes, séché à l'air, la résine de liage a été appliquée et polymérisée. **(Fig 4)**

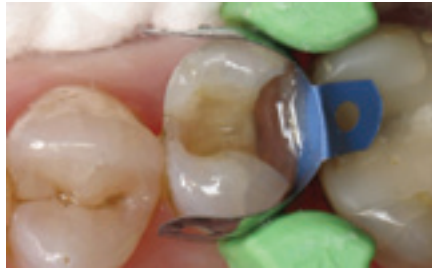
Fig 5. Un liquide radio-opaque tel que Wave (SDI Ltd.) a été placé.

Un liquide radio-opaque tel que Wave (SDI Ltd.) a été placé sur la dentine et les bords à une épaisseur de 0,5 mm. Cette couche doit être considérée comme une étape du processus d'hybridation de dentine plutôt que de la construction de la restauration. **(Fig 5)**

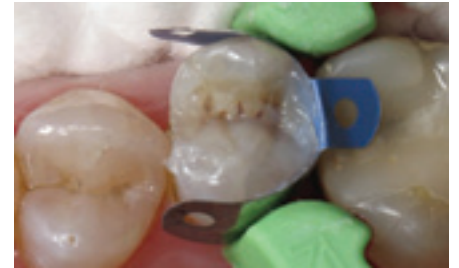
Fig 9a. La teinte Aura E1 a ensuite été utilisée pour créer l'émail palatin

La teinte Aura E1 a ensuite été utilisée pour créer l'émail palatin et appliquée sur les contours des lignes de fissure. **(Fig 9a)**

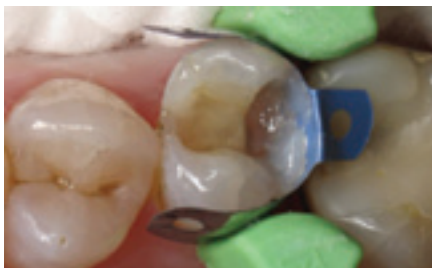
Fig 6. La paroi interproximale a été construite graduellement.

La paroi interproximale a été graduellement construite avec la teinte Aura E1. Pour ce faire, une fine couche a été appliquée, puis sectionnée verticalement pour éviter les contraintes de retrait du facteur C qui endommagent l'adhésion aux parois axiales. **(Fig 6)**

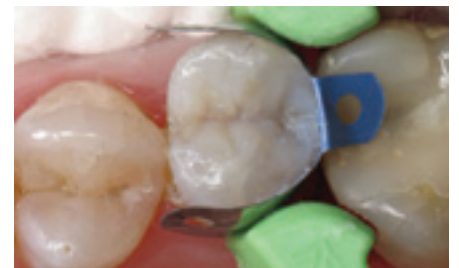
Fig 9b. L'émail buccal a ensuite été remplacé par Aura E1.

L'émail buccal a ensuite été remplacé avec Aura E1, et placé sur les contours des fissures. **(Fig 9b)**

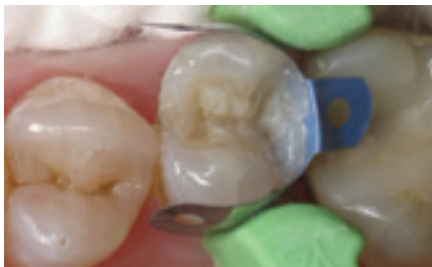
Fig 7. Ensuite une couche de dentine de 1,5mm a été appliquée en utilisant Aura DC4.

Puis une couche de dentine de 1,5mm a été appliquée en utilisant Aura DC4. Elle a ensuite été sectionnée le long de la ligne de fissure pour créer efficacement de multiples incréments pour aider à contrôler les contraintes de retrait du facteur C. **(Fig 7)**

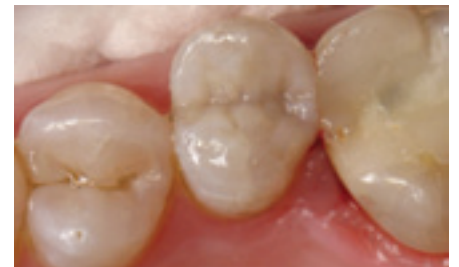
Cas terminé. Bonne concordance entre l'émail et la teinte d'émail Aura E1. Les bords concordent vraiment bien. **(Fig 10)**

Fig 10. Cas terminé.

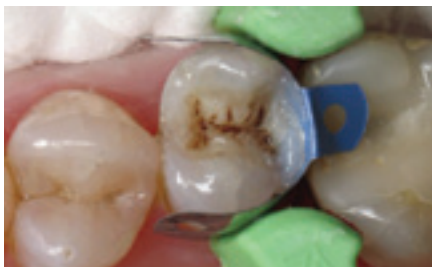
Fig 8. Une teinte marron foncé a été posée dans les profondeurs de la dentine.

Une teinte marron foncé a été posée dans les profondeurs des lignes de fissure de dentine. **(Fig 8)**
