## Coroas Directas usando Material Composto Aura

DR.  
HUGH  
FLAX

### DIAGNÓSTICO E TRATAMENTO

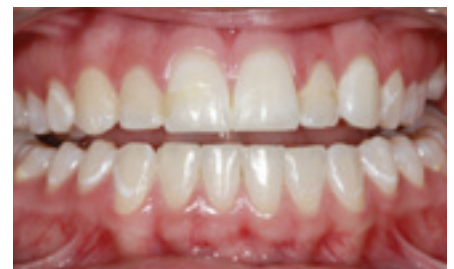
Um paciente apresentou-se com dentes descoloridos (pontos brancos e compostos amarelados), (canino superior esquerdo proeminente, tons e papilas inconsistentes e bordos desgastados dos dentes após tratamento ortodôntico **(Fig. 1)**).

**Fig 1.** Após o tratamento ortodôntico.

- Crie um substrato mais claro para ligação, usando Pola Night para um branqueamento lento e confortável das superfícies dos dentes.
- Remova a degradação e a ligação quando estiver satisfeito com o brilho dos dentes.
- Contorne ligeiramente as margens gengivais para uma otimização estética.
- Crie coroas de composto directo, com composto Aura, para dar brilho e cor consistente a todo o sorriso.

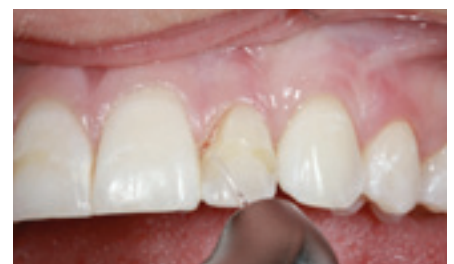
Um laser de Érbio, definido para o modo de tecidos moles de 2 watts, é criada uma melhor "estrutura gengival" antes da ligação **(Fig. 2)**. As descolorações de superfície e os compostos anteriores são removidos de forma conservadora, com um disco de diamante em forma de chama, mantendo o esmalte exterior e criando espaço para a camada futura de Aura **(Fig. 3)**. Descalificações suspeitas na região interproximal dos dentes n.º 8 e n.º9 são verificadas com corante de detecção de cavidades **(Fig. 4 e 5)**. Todo o esmalte "afectado" é removido usando o laser de Érbio **(Fig. 6)**. As superfícies do esmalte são preparadas de forma conservadora **(Fig. 7 e 8)**. A abrasão por partículas de ar com uma ponta pequena (óxido de alumínio de 27 micron; 40 psi) revelou melhorar consideravelmente a resistência de compressibilidade da ligação de materiais ao esmalte e à dentina **(Fig. 9)**.

**Fig2.** Criação de estrutura gengival.

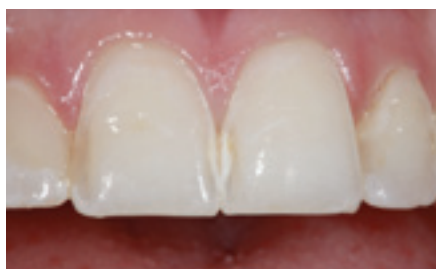
**Fig 3.** Remoção conservadora de compostos anteriores.

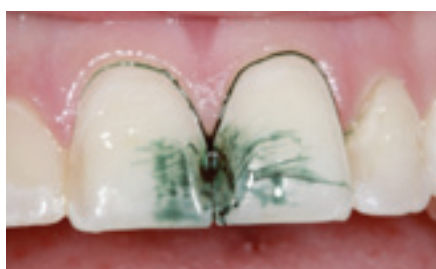
**Fig 4.** Aplicação de corante de detecção de cavidades.

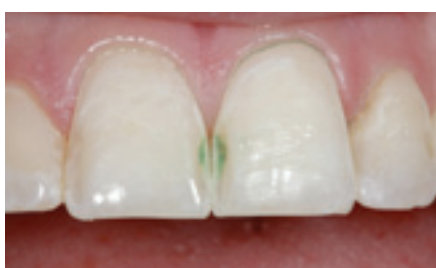
**Fig 5.** Descalcificação suspeita.

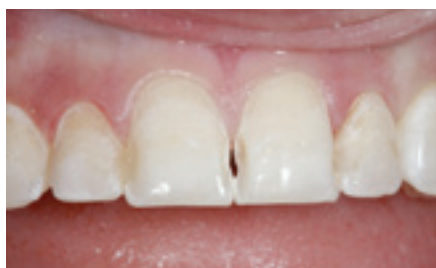
**Fig 6.** Esmalte afectado removido.

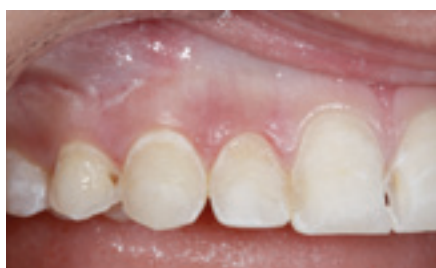
**Fig 7.** Esmalte preparado de forma conservadora.

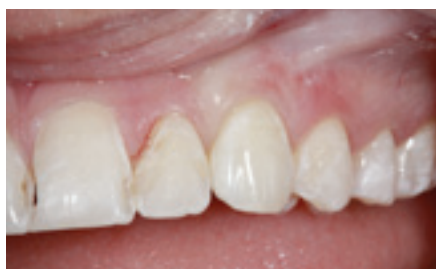
**Fig 8.** Esmalte preparado de forma conservadora.

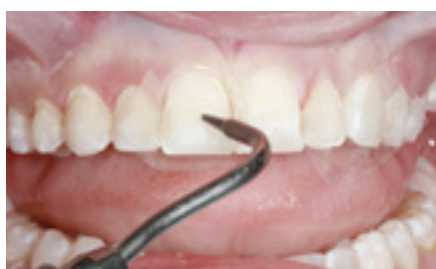
**Fig 9.** Abrasão por partículas de ar.

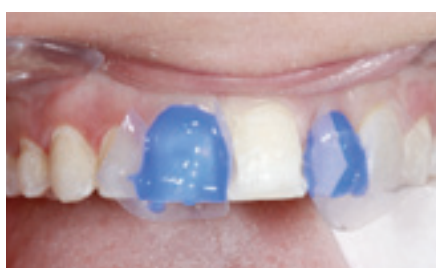
**Fig 10.** Ligação do dente.

A sequência de tratamento da ligação é iniciada com os dentes n.º8 e n.º 10; depois a forma do contorno e o contorno grosseiro, os n.º7 e n.º9 foram tratados da mesma forma. Os dentes n.º5 e n.º6 foram ligados; seguidos pelos n.º11 e n.º12. Foi colocado ácido fosfórico a 37% sobre toda a superfície vestibular com um tempo de exposição de 30 segundos (dado que não foi envolvida qualquer dentina) e lavado bem com água durante 15 segundos em cada dente **(Fig. 10)**.

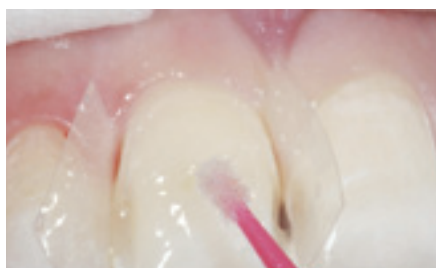
**Fig 11.** Resina de ligação colocada.

Uma resina de ligação universal foi colocada cuidadosamente, usando um micro-pincel, e foi diluída com um secador de ar quente **(Fig. 11)**.

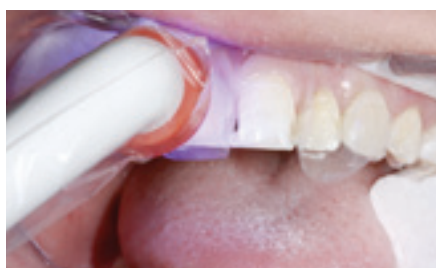
**Fig 12.** Cada dente é fotopolimerizado.

Cada dente em tratamento foi fotopolimerizado durante 20 segundos, usando a luz Radium Plus da SDI, com a sua ponta larga **(Fig. 12)**. Aura Enamel (Tom E1) foi aplicado em camadas finas e moldado, colocando a metade

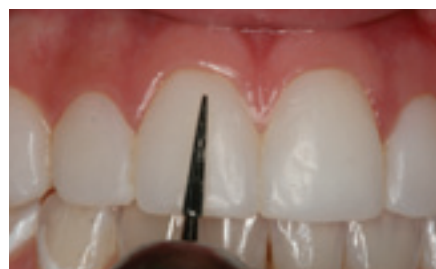
**Fig 13.** Esmalte preparado de forma conservadora.

O acabamento grosseiro é alcançado com uma broca fina para limpar as margens gengivais e estabelecer a anatomia labial **(Fig. 13)**. As superfícies interproximais foram alisadas com tiras de acabamento de plástico.

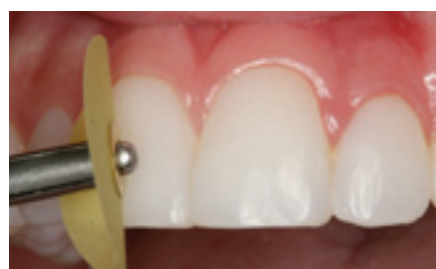
**Fig 14.** Após o polimento de restauração.

As superfícies labiais foram polidas usando uma série de discos de polimento **(Fig. 14)** e o visual brilhante final é alcançado usando um disco de feltro flexível e uma pasta de óxido de alumínio (por ex. pasta de polimento SDI).

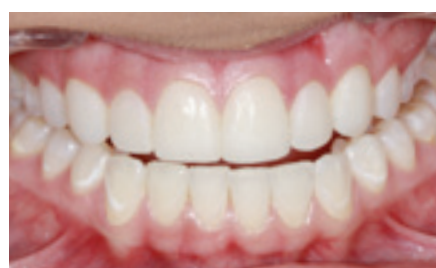
A restauração finalizada mostra a uniformidade de cor e contornos, um brilho esteticamente superior, harmonia oclusal e saúde gengival **(Fig. 15)**. A confiança do paciente cresceu imenso depois do seu tratamento conservador **(Fig. 16)**.

**Fig 15.** Restauração completa.
