Um método rápido e simples para reparar esteticamente uma cavidade posterior de Classe II comprometida

ESTUDO DE CASO

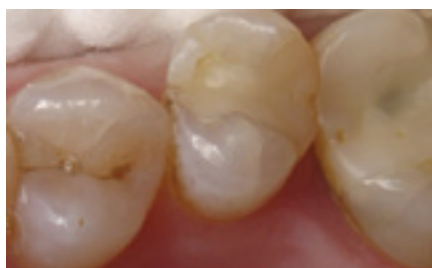
Restauração do composto falhada. A cor do esmalte no dente correspondeu ao tom Aura E1. **(Fig 1)**

Fig 1. Restauração do composto falhada.

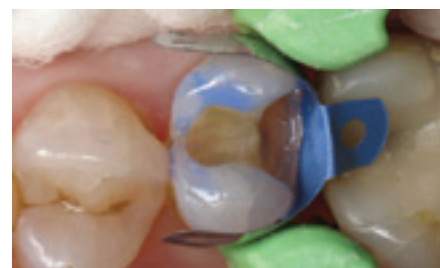
Fig 3. Pretendia usar-se um sistema de ligação auto-condicionante.

Pretendia usar-se um sistema de ligação auto-condicionante, logo, para garantir uma boa ligação ao esmalte, as margens do mesmo foram selectivamente condicionadas durante 15 segundos. Lavadas e secadas. **(Fig 3)**

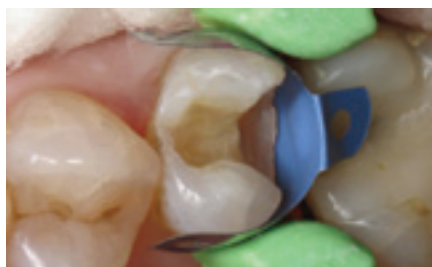
Fig 2. Remoção posterior da degradação.

Na sequência da remoção da degradação, as margens do esmalte foram chanfradas, o dente tratado por abrasão a ar, e foram colocadas uma matriz V3 e anel V3. **(Fig 2)**

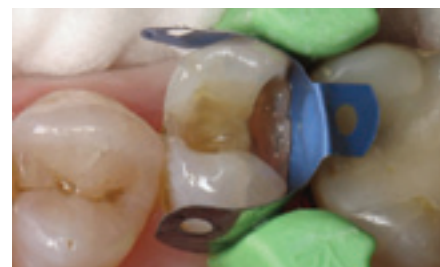
Fig 4. Um primário auto-condicionante foi esfregado na dentina durante 20 segundos.

Um primário auto-condicionante foi esfregado na dentina durante 20 segundos, seco ao ar, e a resina de ligação foi aplicada e fotopolimerizada. **(Fig 4)**

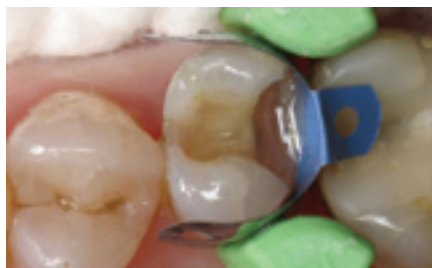
Fig 5. Foi colocado um composto dispersível radiopaco tal como o Wave (SDI Ltd.).

Foi colocado um composto dispersível radiopaco tal como o Wave (SDI Ltd.) sobre a dentina e as margens da cavidade para uma espessura de 0,5 mm. Esta camada deve ser considerada como parte do processo de hibridização da dentina, em vez do preenchimento de restauração. **(Fig 5)**

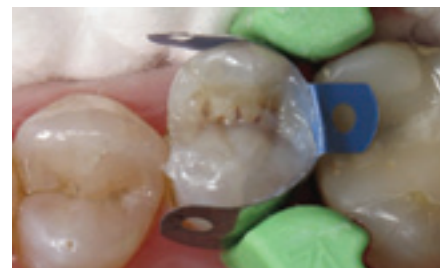
Fig 9a. Foi então usado o tom Aura E1 para criar o esmalte das superfícies palatinas.

Aura E1 shade was then used to create the palatal enamel and contoured to fissure pattern. **(Fig 9a)**

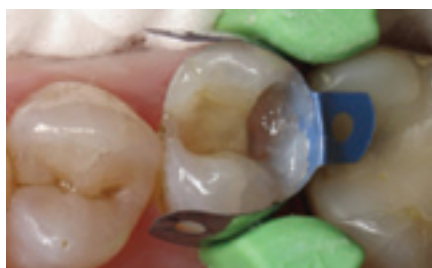
Fig 6. A parede interproximal foi construída em incrementos

The interproximal wall was incrementally built up with Aura E1 shade. This was achieved by placing a thin layer, then sectioning it vertically to prevent C-Factor shrinkage stresses damaging bonds to the axial wall margins. **(Fig 6)**

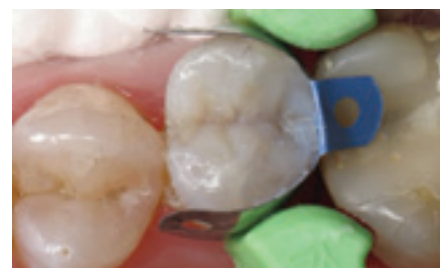
Fig 9b. O esmalte bucal foi então substituído por Aura E1.

Buccal enamel was then replaced with Aura E1, contoured to fissure pattern. **(Fig 9b)**

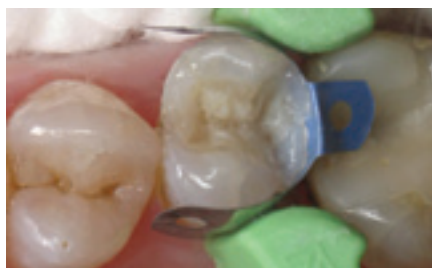
Fig 7. Depois foi colocada uma camada de dentina de 1,5mm usando Aura CD4.

Then a 1.5mm dentine layer using Aura DC4 was placed. This was then sectioned along the fissure pattern to effectively create multiple increments to help control C-Factor shrinkage stresses. **(Fig 7)**

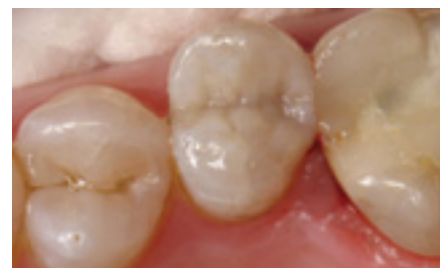
Completed case. Good match between enamel and the Aura E1 enamel shade. Margins match really well. **(Fig 10)**

Fig 10. Caso concluído.

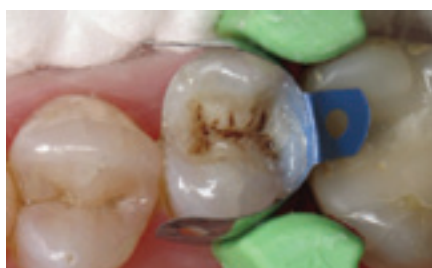
Fig 8. Foi colocada uma tonalidade castanho escura nas reentrâncias da dentina.

A dark brown tint was placed in the depths of the dentine fissure pattern. **(Fig 8)**
