Une technique simple et rapide pour restaurer esthétiquement une dent antérieure avec une hypominéralisation molaire-incisive grave (MIH)

DR. PATRICK
ROUAS
(FRANCE)

ÉTUDE DE CAS

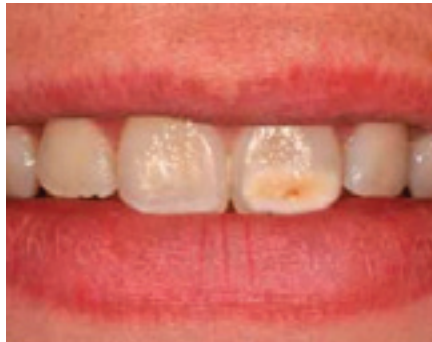
Lola est une patiente de 14 ans qui souhaitait améliorer son sourire. Le côté gauche supérieur était gravement affecté par une hypominéralisation molaire-incisive grave (MIH). La dent affectée montrait une tache disgracieuse qui lui faisait perdre confiance en elle chaque fois qu'elle souriait (**Fig 1**). L'on observait aussi une légère perte de la structure émailée sur la surface labiale.

Partie gauche supérieure affectée par un MIH. (**Fig 1**)

Fig 1. Partie centrale supérieure gauche avec MIH.

Le premier traitement envisagé était d'utiliser une infiltration de résine, Icon (DMG) pour résoudre cette lésion mais du fait que l'hypominéralisation était trop profonde, cette technique s'est révélée inefficace. L'approche optimale était d'utiliser une macro-abrasion suivie d'une fine couche de matériau de composite spécifiquement conçu pour remplacer la perte de structure de la dent.

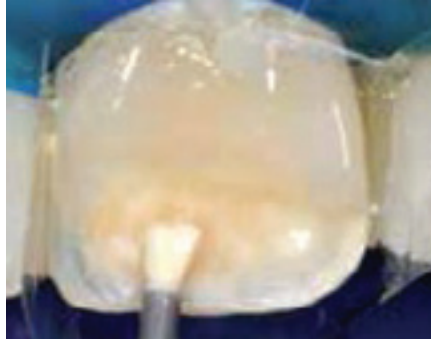
Fig 5. Un opaqueur a été appliqué à l'aide d'un pinceau puis polymérisé.

Un opaqueur a été appliqué à l'aide d'une brosse et polymérisé (**Fig 5**)

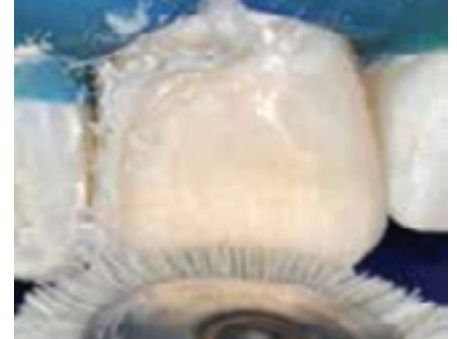
Fig 7. La restauration a été polie avec des disques de polissage rugueux puis des disques fins.

La restauration a été polie avec des disques de polissage rugueux puis des disques fins. (**Fig 7**)
