## Una técnica fácil y rápida para restaurar estéticamente un diente anterior que presenta un síndrome severo de Hipomineralización Incisivo-Molar (MIH).

DR. PATRICK  
ROUAS  
(FRANCE)

### CASO DE ESTUDIO

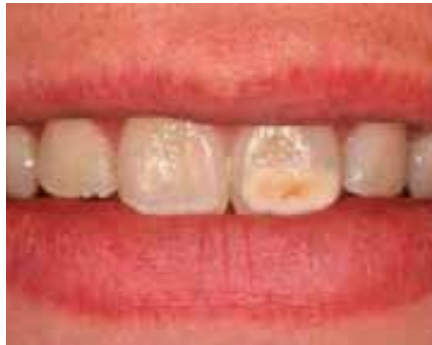
Lola es una paciente de 14 años de edad que desea mejorar su sonrisa. Su central superior izquierdo se vio gravemente afectado por el síndrome de hipomineralización incisivo-molar (MIH). El diente afectado presenta una mancha antiestética que afectaba su autoestima cuando sonreía (Fig. 1). También había una ligera pérdida de la estructura del esmalte en la superficie labial.

Fig 1. Central superior izquierdo con MIH

La primera opción de tratamiento consistió en utilizar la infiltración con resina, Icon (DMG) para abordar esta lesión; pero debido a que la hipomineralización era demasiado profunda, esta técnica se consideró ineficaz. El enfoque ideal era usar una macro-abrasión seguida de una fina capa de composite especialmente diseñado para reemplazar la estructura dental perdida.

Central superior izquierdo con MIH. (Fig 1)

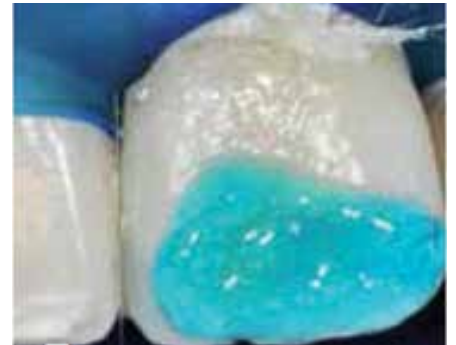
Fig 3. Se graba el diente con ácido ortofosfórico durante 20 segundos y luego se enjuaga

Se graba el diente con ácido ortofosfórico durante 20 segundos y luego se enjuaga con abundante cantidad de agua. (Fig 3)

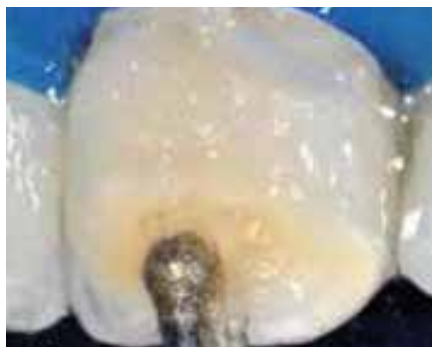
Fig 2. Abrasión ultrasónica

Se efectúa la micro-abrasión con abrasión ultrasónica. (Fig 2)

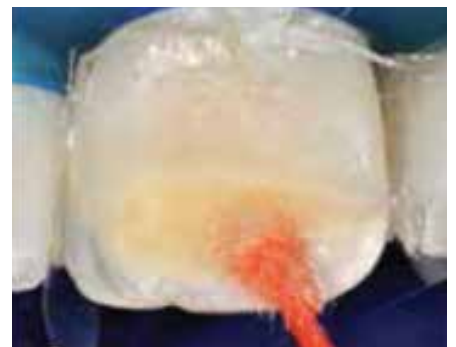
Fig 4. Se aplica el agente adhesivo Riva Bond LC (de SDI Ltd.)

Se aplica el agente adhesivo Riva Bond LC (de SDI Ltd.) siguiendo las instrucciones del fabricante. (Fig 4)

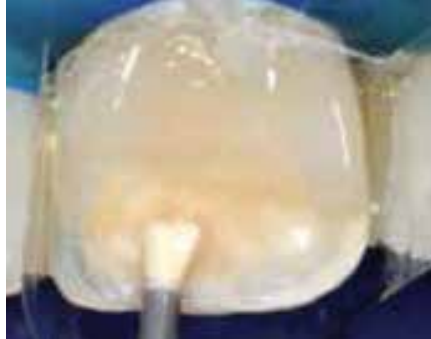
**Fig 5.** Usando un pincel, se aplica un opaquer y se fotopolimeriza

Usando un pincel, se aplica una pasta opaquer y se fotopolimeriza. **(Fig 5)**

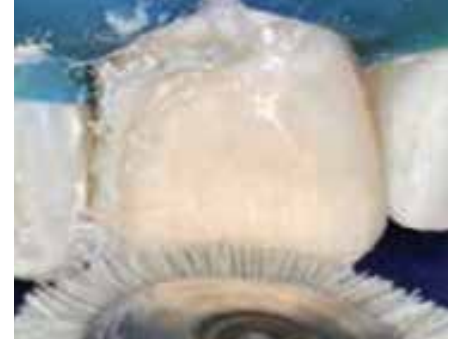
**Fig 7.** Se pule la restauración usando discos para pulido gruesos y luego finos

Se pule la restauración usando discos para pulido gruesos y luego finos. Después se aplican pastas para pulir con un pincel para lograr un acabado de alto brillo. **(Fig 7)**

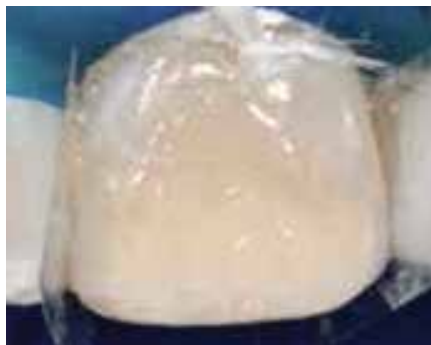
**Fig 6.** Se reemplaza el esmalte perdido con los tonos E1 y E2 de Aura (SDI Ltd.) y se fotopolimeriza

Se reemplaza el esmalte perdido con los tonos E1 y E2 de Aura (SDI Ltd.) y se fotopolimeriza. **(Fig 6)**

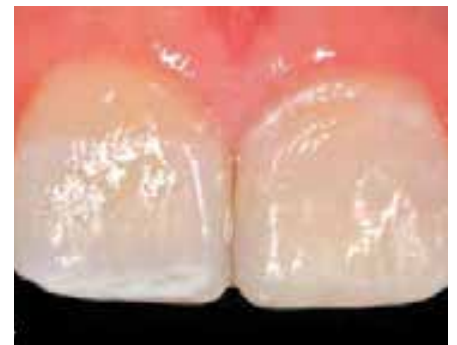
**Fig 8.** Se retira el dique de goma y se aprueba el excelente resultado

Se retira el dique de goma y tanto el paciente como sus padres aprueban el excelente resultado. **(Fig 8)**
