Un método fácil y rápido para reparar estéticamente una obturación defectuosa de clase II en un diente posterior.

DR GRAEME MILICICH

CASO DE ESTUDIO

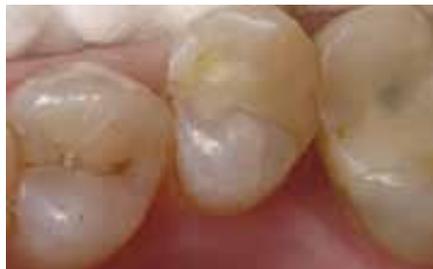
Restauración de composite defectuosa. El color del esmalte en el diente es similar al tono E1 de Aura. **(Fig. 1)**.

Fig 1. Restauración defectuosa de composite.

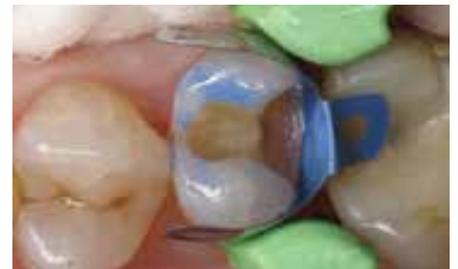
Fig 3. Se emplea un sistema adhesivo autograbante.

Como se iba a utilizar un sistema adhesivo autograbante, se graban selectivamente los márgenes del esmalte durante 15 segundos con el fin de asegurar una buena unión con el esmalte. Se lava y seca. **(Fig 3)**

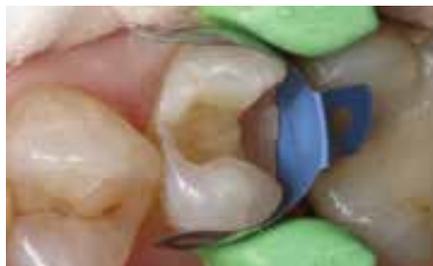
Fig 2. Se elimina la caries.

Después de eliminar la caries, se biselan los márgenes del esmalte, se erosiona el diente con aire, se coloca una matriz V3 y un anillo V3. **(Fig. 2)**

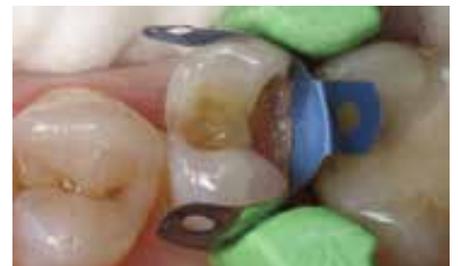
Fig 4. Se frota la dentina con el primer del autograbante durante 20 segundos.

Se frota la dentina con el primer del autograbante durante 20 segundos, se seca con aire, se aplica la resina adhesiva y se fotopolimeriza. **(Fig 4)**

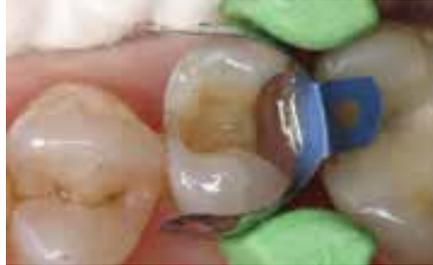
Fig 5. Se aplica un composite fluido radiopaco como Wave (SDI Ltd.).

Se aplica un composite fluido radiopaco como Wave (SDI Ltd.) sobre la dentina y márgenes de la cavidad con un espesor de 0,5 mm. Esta capa debe ser considerada como parte del proceso de hibridación de la dentina y no como parte de la restauración (Fig 5).

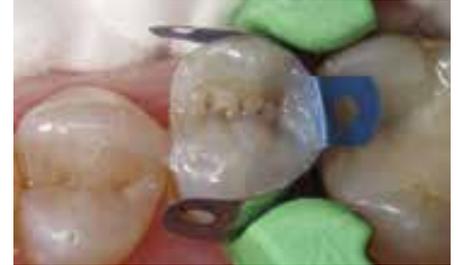
Fig 9a. Acto seguido, se utiliza el tono E1 de Aura para crear el esmalte palatino.

A continuación, se utilizó el tono E1 de Aura para crear el esmalte palatino y cubrir la dentina en la que se habían marcado las fisuras. (Fig 9a)

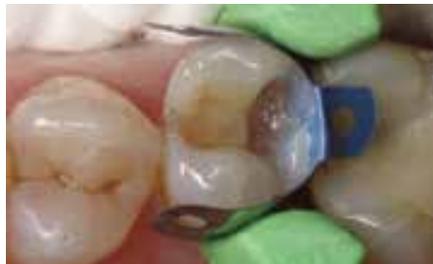
Fig 6. Se reconstruye mediante técnica incremental la pared interproximal

Se reconstruyó con técnica incremental la pared interproximal con el tono E1 de Aura. Esto se realiza colocando una delgada capa que se posiciona verticalmente, con el fin de prevenir que se produzca un desajuste en la adhesión en los márgenes de la pared axial por la contracción que puede generar el Factor C. (Fig 6)

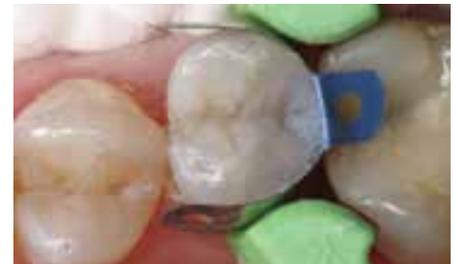
Fig 9b. Se reconstruye el esmalte vestibular con Aura E1.

Se restaura el esmalte vestibular con Aura E1, siguiendo el patrón de fisuras anteriormente trazado. (Fig 9b)

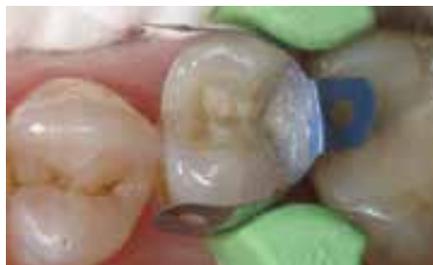
Fig 7. A continuación, se coloca una capa de dentina de 1,5 mm utilizando Aura DC4.

A continuación, se colocó una capa de dentina de 1,5 mm utilizando Aura DC4. Ésta capa se secciona simulando líneas de fisura, para crear una morfología que ayude a controlar los desajustes que puede provocar la contracción que puede inducir el Factor C. (Fig 7)

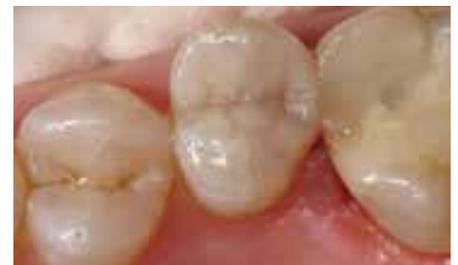
Fig 10. Caso terminado.

Caso terminado. Buena coincidencia entre el esmalte y el tono E1 de Aura. Con unos márgenes bien ajustados. (Fig 10)

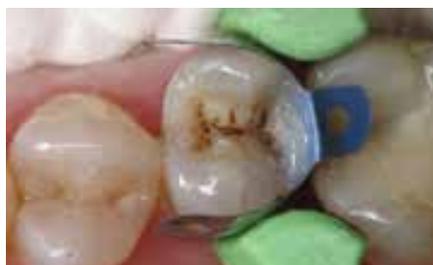
Fig 8. Se aplica un tinte café oscuro en la zona profunda de la dentina.

Se aplicó un tinte café oscuro en la zona más profunda de las líneas de fisura marcadas en la dentina. (Fig 8)
