Technique idéale pour restaurer une prémolaire avec carie profonde en utilisant le système composite Aura (SDI Ltd.)

DR GRAEME
MILICICH

ÉTUDE DE CAS

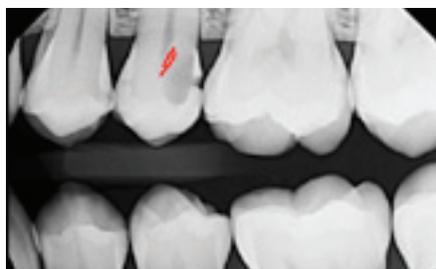
La profondeur de la carie par rapport à la pulpe a été soulignée en rouge sur la radiographie pour que la patiente puisse se rendre compte de l'état de la dent et de la nécessité de prendre rendez-vous de suite, avant que la pulpe ne soit infectée. De fait, on pouvait déjà observer une réaction avec la dentine secondaire réactionnaire. **(Fig 1)**

Fig 1. La profondeur de la carie par rapport à la pulpe a été soulignée en rouge.

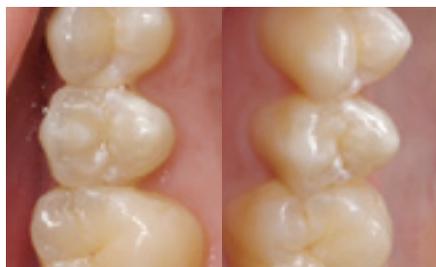
Image du pré-traitement. Il n'y a absolument aucun signe clinique de la profondeur de la carie. **(Fig 2)**

Fig 2. Image du pré-traitement.

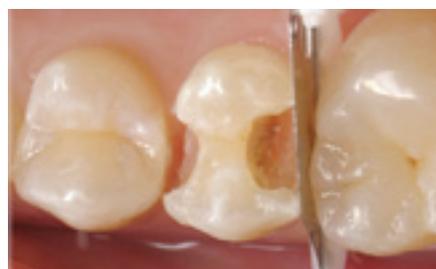
Préparation initiale de la cavité et bords biseautés. Périphérie saine de la dentine, avec toutefois un peu de dentine affectée sur la pulpe. **(Fig 3)**

Fig 3. Préparation de la cavité et bords biseautés.

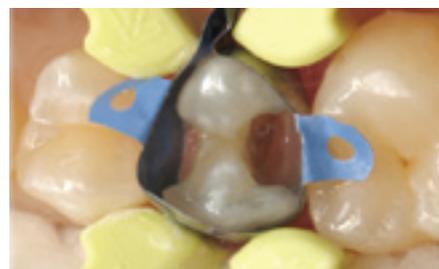
Fig 4. Les bords d'émail ont été mordancés de manière sélective puis collés.

Les bords d'émail ont été mordancés de manière sélective puis collés avec un apprêt auto-mordaçant en deux phases et de la résine. **(Fig 4)**

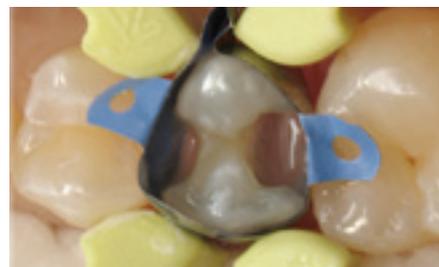
Fig 5. Une fine couche de composite liquide radio-opaque a été appliquée.

Une fine couche de composite liquide radio-opaque tel que Wave (SDI Ltd.) a ensuite été appliquée puis polymérisée. **(Fig 5)**

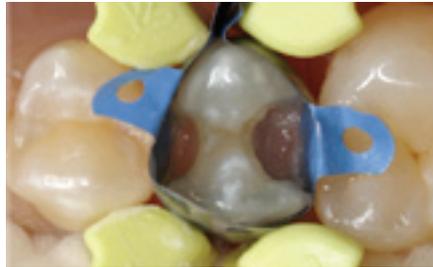
Fig 6. Une couche de Ribbon Thin High Modulus Ultra a été placée.

Une couche de Ribbon Thin High Modulus Ultra a été insérée dans une couche fine de composite et comprimée dans le composite liquide durci sous-jacent. **(Fig 6)**

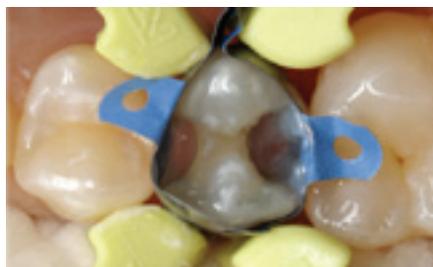
Fig 7. La teinte d'émail Aura E1 a été utilisée pour créer la crête marginale

La teinte d'émail Aura E1 a été utilisée pour créer la crête marginale et sectionnée verticalement pour contrôler les contraintes de retrait du facteur C. **(Fig 7)**

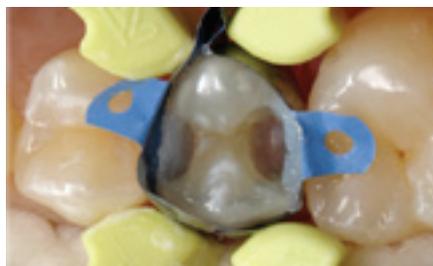
Fig 8. Les crêtes marginales ont été finalisées.

Les crêtes marginales ont été finalisées avec un apport supplémentaire d'Aura E1. **(Fig 8)**

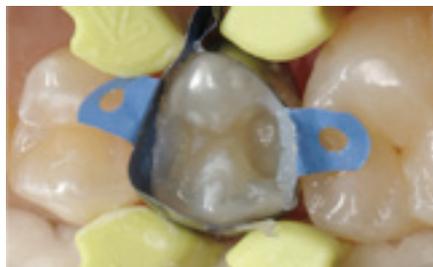
Fig 9. Aura DC5 a été constitué par incréments de 1mm.

Aura DC5 a été constitué par incréments de 1mm. **(Fig 9)**

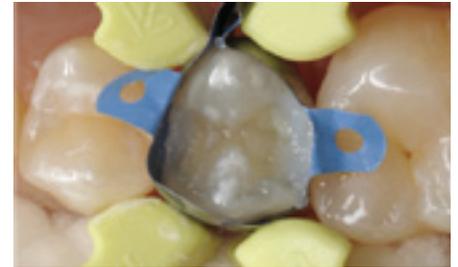
Fig 10. Retouche finale du contour avec Aura DC5.

Retouche finale du contour avec Aura DC5. **(Fig 10)**

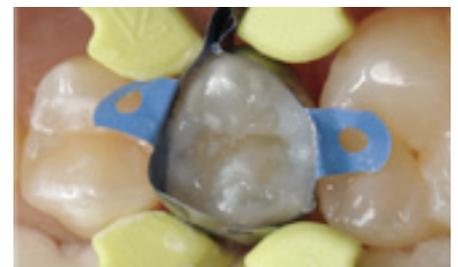
Fig 11. La teinte d'émail Aura E1 a été appliquée sur le contour de la base de dentine.

Teinte d'émail Aura E1 appliqué sur le contour de la base de dentine. **(Fig 11)**

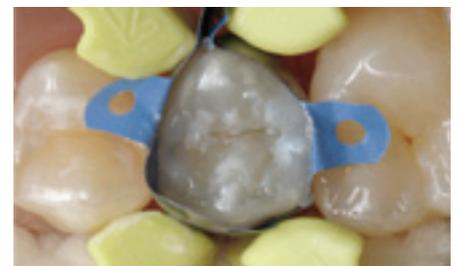
Fig 12. Une teinte blanche opaque a été ajoutée pour dupliquer le pré-traitement.

Une teinte blanche opaque a été ajoutée pour dupliquer la teinte de pré-traitement de la dent. La teinte de dentine plus foncée Aura DC5 est amenée à la profondeur correcte, le contour de la couche d'émail est exposé à la teinte de dentine foncée pour créer une profondeur de couleur dans les fissures. **(Fig 12)**

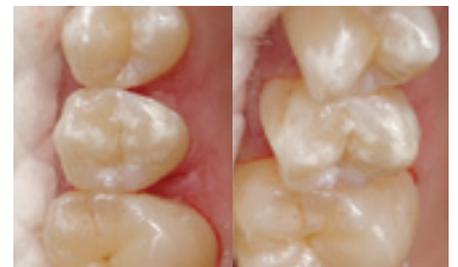
Dent restaurée définitive. **(Fig 13)**

Fig 13. Dent restaurée définitive.
