Schnelle und einfache Technik zur ästhetischen Restauration eines Frontzahns mit schwerer Molaren-Inzisiven-Hypomineralisation (MIH)

DR. PATRICK
ROUAS
(FRANCE)

FALLSTUDIE

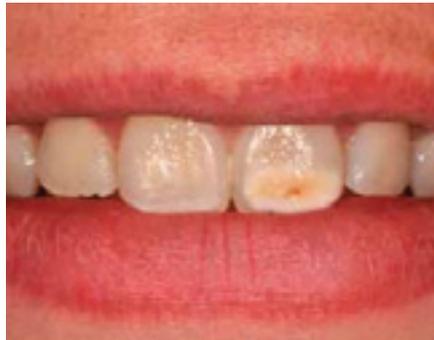
Die 14-jährige Patientin Lola wünschte sich ein ästhetischeres Lächeln. Ihr oberer linker mittlerer Schneidezahn zeigte eine schwere Molaren-Inzisiven-Hypomineralisation (MIH). Die unansehnliche Verfärbung dieses Zahns beeinträchtigte ihr Selbstwertgefühl beim Lächeln (Abb. 1). Außerdem war ein leichter Substanzverlust am Schmelz der Labialfläche feststellbar.

Der obere linke mittlere Schneidezahn zeigte eine MIH. (Abb. 1)

Abb. 1. Oberer linker mittlerer Schneidezahn mit MIH.

Zunächst wurde eine Kunststoffinfiltration der Läsion mit Icon (DMG) erwogen, aber dieser Ansatz wurde wieder verworfen, weil die Hypomineralisation dafür zu tief war. Als beste Lösung erschien hier eine Mikroabrasion, gefolgt vom dünnen Auftrag eines speziell als Schmelzersatz vorgesehenen Komposits.

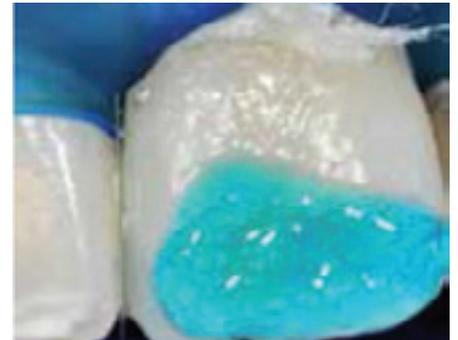
Abb. 3. Anätzen mit Phosphorsäure für 20 Sekunden und Spülen.

Der Zahn wurde 20 Sekunden mit Phosphorsäure angeätzt und dann mit reichlich Wasser gespült. (Abb. 3)

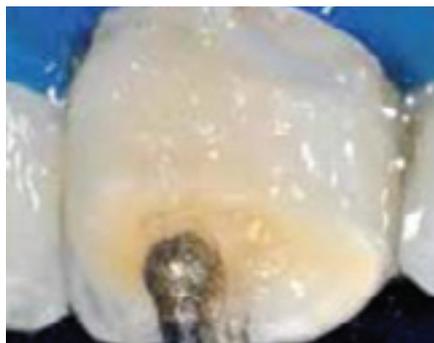
Abb. 2. Mikroabrasion mit Ultraschall.

Es erfolgte eine Mikroabrasion mit einem Ultraschallinstrument. (Abb. 2)

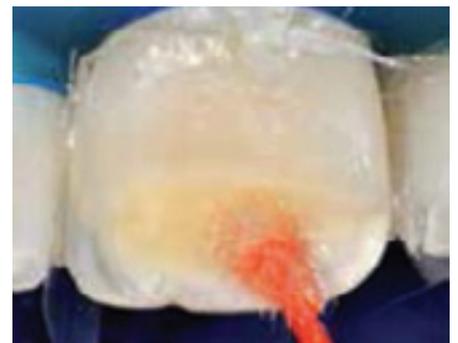
Abb. 4. Bonding mit Riva Bond LC (SDI Ltd.).

Das Adhäsiv Riva Bond LC (SDI Ltd.) wurde gemäß der Anleitung des Herstellers appliziert. (Abb. 4)

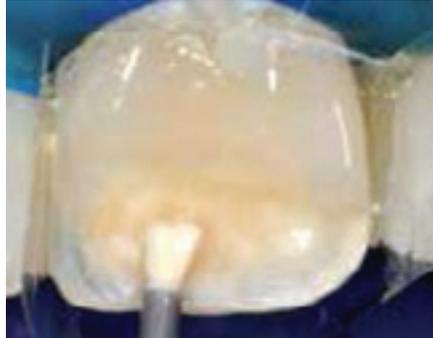
Abb. 5. Applikation eines Opakers mit einem Pinsel und Lichthärtung.

Ein Opaker wurde mit einem Pinsel aufgetragen und lichtgehärtet. **(Abb. 5)**

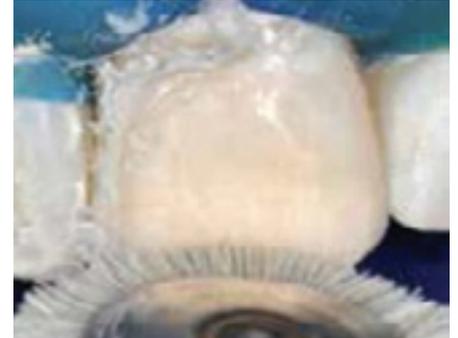
Abb. 7. Politur erst mit groben, dann mit feinen Polierscheiben.

Die Restauration wurde erst mit groben, dann mit feinen Polierscheiben bearbeitet. Darauf folgte die Hochglanzpolitur mit Polierpasten auf einem Bürstchen. **(Abb. 7)**

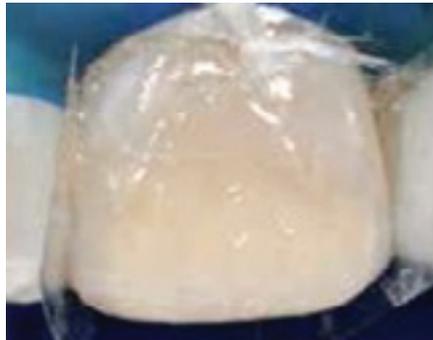
Abb. 6. Schmelzersatz mit Aura (SDI Ltd.), Farbe E1 + E2, und Lichthärtung

Als Schmelzersatz wurde Aura (SDI Ltd.), Farbe E1 und E2, appliziert und lichtgehärtet. **(Abb. 6)**

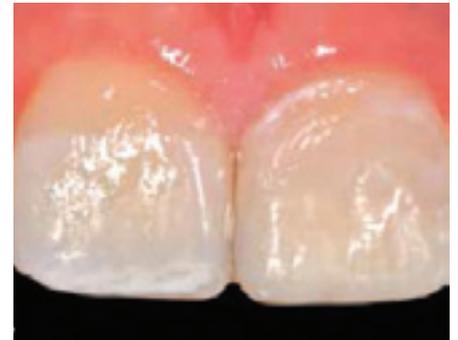
Abb. 8. Das exzellente ästhetische Resultat nach Abnahme des Kofferdams.

Nach Abnahme des Kofferdams waren sowohl die Patientin als auch ihre Eltern mit dem exzellenten Resultat sehr zufrieden. **(Abb. 8)**
