Un metodo semplice e rapido per riparare esteticamente una cavità di Classe II di un posteriore mancante

DR GRAEME MILICICH

CASO DI STUDIO

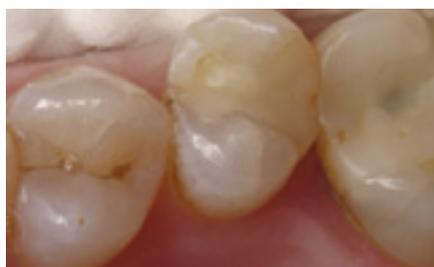
Restauro in composito fallito. Il colore dello smalto nel dente abbinato alla tonalità Aura E1. **(Fig 1)**

Fig 1. Restauro in composito fallito.

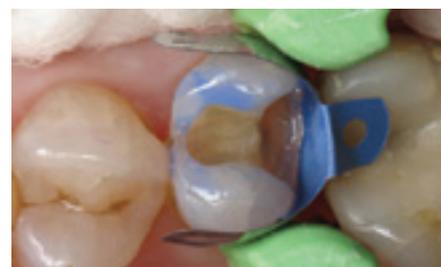
Fig 3. Si doveva usare un sistema legante automordenzante.

Si doveva quindi usare un sistema legante automordenzante per garantire una buona adesione allo smalto, i margini dello smalto sono stati selettivamente incisi per 15 secondi. Lavato e asciugato. **(Fig.3)**

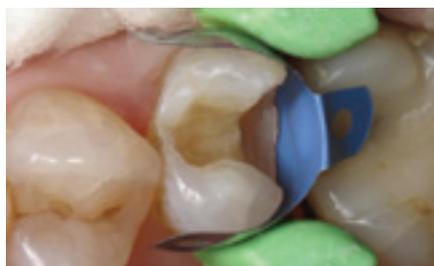
Fig 2. Dopo la rimozione della carie.

Dopo la rimozione della carie, i margini dello smalto sono stati smussati, l'area del dente abrasa, sono stati posizionati una matrice V3 e l'anello V3. **(Fig.2)**

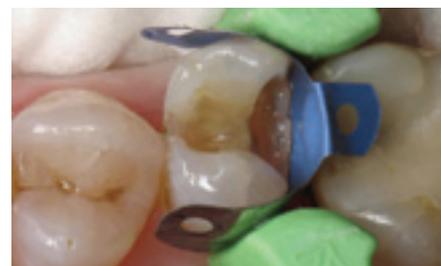
Fig 4. Un primer automordenzante è stato applicato nella dentina per 20 secondi.

Un primer automordenzante è stato applicato nella dentina per 20 secondi, asciugato all'aria, la resina legante applicata e polimerizzata. **(Fig.4)**

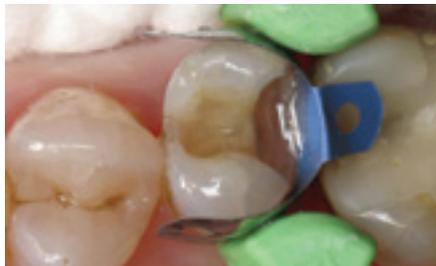
Fig 5. Un liquido radio-opaco come Wave (SDI Ltd.) è stato applicato.

Un liquido radio-opaco come Wave (SDI Ltd.) è stato quindi applicato sulla dentina e sui margini della cavità ad uno spessore di 0,5 mm. Questo strato deve essere considerato una parte del processo di ibridazione della dentina, piuttosto che la struttura del restauro. **(Fig 5)**

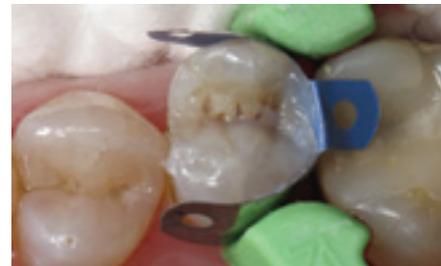
Fig 9a. La tonalità Aura E1 è stata utilizzata per creare lo smalto palatale.

La tonalità Aura E1 è stata poi utilizzata per creare lo smalto palatale e sagomato al modello di fessura. **(Fig 9a)**

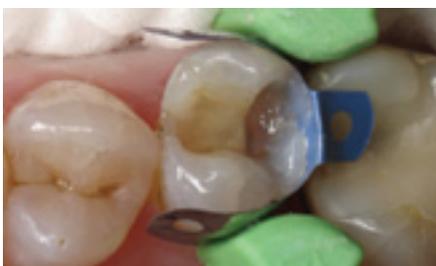
Fig 6. La parete interprossimale è stata costruita in modo incrementale

La parete interprossimale è stata strutturata in incrementi con tonalità Aura E1. Ciò si è ottenuto applicando uno strato sottile, poi sezionandolo verticalmente per impedire che le sollecitazioni di contrazione del danneggiassero i legami ai margini della parete assiale. **(Fig 6)**

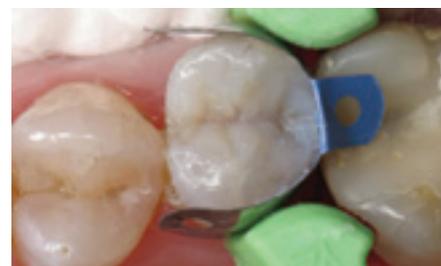
Fig 9b. Lo smalto buccale è stato quindi sostituito con Aura E1.

Lo smalto buccale è stato poi sostituito con Aura E1, sagomato al modello di fessura. **(Fig 9b)**

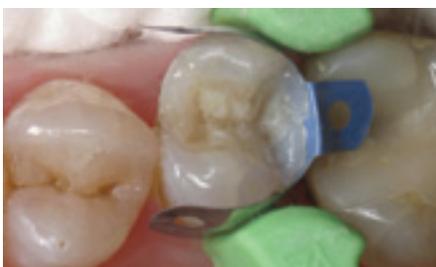
Fig 7. Poi è stato applicato uno strato di dentina da 1,5 mm usando Aura DC4.

Poi è stato applicato uno strato di dentina da 1,5 mm usando Aura DC4. Questo è stato quindi sezionato lungo il modello della fessura per creare in modo efficace altri incrementi e contribuire a controllare le sollecitazioni di contrazione del fattore C. **(Fig 7)**

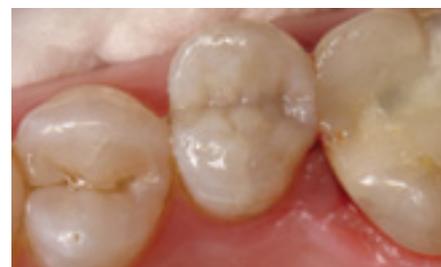
Caso completato. Buona corrispondenza tra lo smalto e la tonalità dello smalto Aura E1. I margini corrispondono molto bene. **(Fig 10)**

Fig 10. Caso completato.

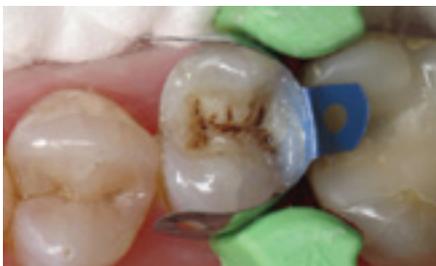
Fig 8. Una tinta marrone scuro è stata posizionata in profondità nella dentina.

Una tinta marrone scuro è stata collocata in profondità nel modello di fessura della dentina. **(Fig 8)**
