Ideale Technik zur Füllung eines tief kariösen Prämolars mit dem Aura Kompositsystem (SDI Ltd.)

DR GRAEME
MILICICH

FALLSTUDIE

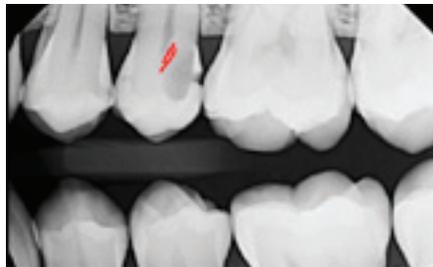
Abb. 1. Röntgenaufnahme mit rot markierter Nähe der Karies zur Pulpa.

Die Nähe der Karies zur Pulpa wurde für die Patientin auf der Röntgenaufnahme rot markiert, um bei der Untersuchung nachdrücklich darauf hinzuweisen, dass zur Vermeidung einer Pulpainfektion dringend ein Behandlungstermin nötig war. Die Pulpa reagierte bereits mit der Bildung von Reizdentin. **(Abb. 1)**

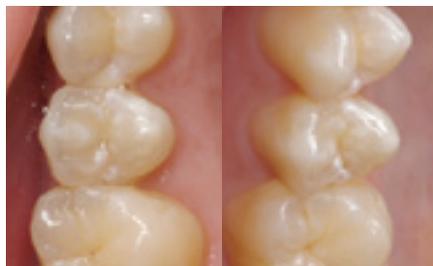
Abb. 2. Präoperative Situation.

Präoperativ war absolut kein klinisches Anzeichen für die Tiefe der Karies sichtbar. **(Abb. 2)**

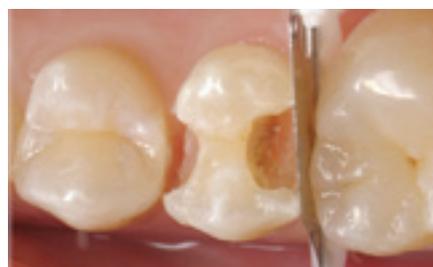
Abb. 3. Kavitätenpräparation mit Randabschrägung.

Die Kavität wurde mit Randabschrägung präpariert. Das Dentin war peripher gesund und pulpanah leicht kariös verändert. **(Abb. 3)**

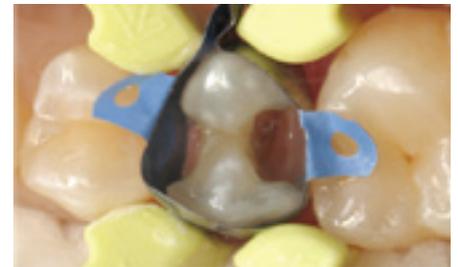
Abb. 4. Selektives Anätzen der Schmelzränder, anschließend Bonding.

Nach selektivem Anätzen der Schmelzränder erfolgte das Bonding mit einem Self-Etch-System aus Primer und Adhäsiv. **(Abb. 4)**

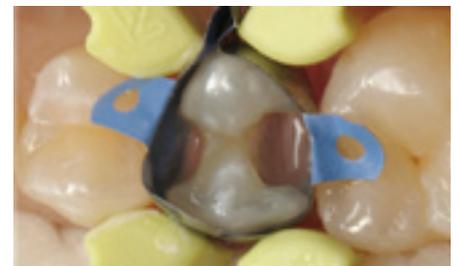
Abb. 5. Dünner Auftrag eines röntgenopaken fließfähigen Komposits

Dann wurde das röntgenopake fließfähige Komposit Wave (SDI Ltd.) dünn aufgetragen und lichtgehärtet. **(Abb. 5)**

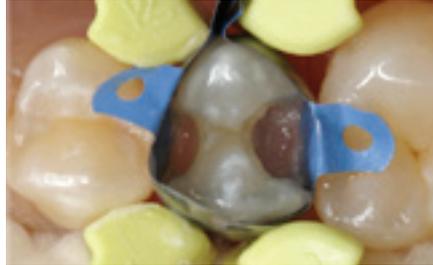
Abb. 6. Einbringen einer Lage Ribbond Thin High Modulus Ultra.

Eine Lage Ribbond Thin High Modulus Ultra wurde in eine dünne Kompositschicht gelegt und bis zum darunter liegenden ausgehärteten fließfähigen Komposit durchgedrückt. **(Abb. 6)**

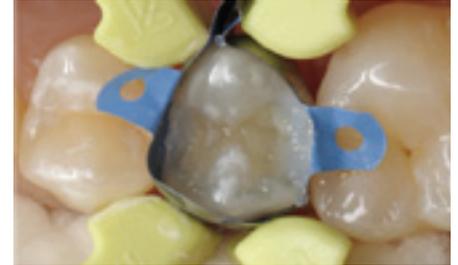
Abb. 10. Letztes konturiertes Inkrement Aura DC5.

Das letzte Inkrement Aura DC5 wurde konturiert. **(Abb. 10)**

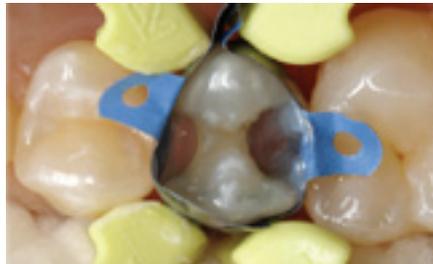
Abb. 7. Aufbau der Randleisten mit Aura Schmelzmasse E1.

Zum Aufbau der Randleisten wurde Aura Schmelzmasse E1 verwendet und dabei vertikal geteilt, um den C-Faktor bzw. den Schrumpfstress zu begrenzen. **(Abb. 7)**

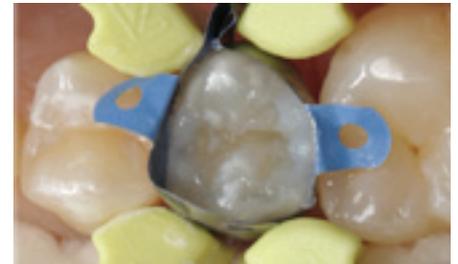
Abb. 11. Konturierte Schmelzschicht aus Aura E1 über dem Dentinkern.

Dann wurde Aura E1 Schmelzmasse auf den Dentinkern appliziert und konturiert. **(Abb. 11)**

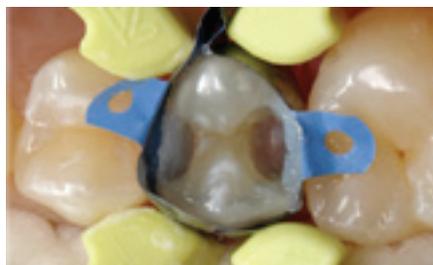
Abb. 8. Fertigstellung der Randleisten.

Mit einem weiteren Inkrement Aura E1 wurden die Randleisten fertiggestellt. **(Abb. 8)**

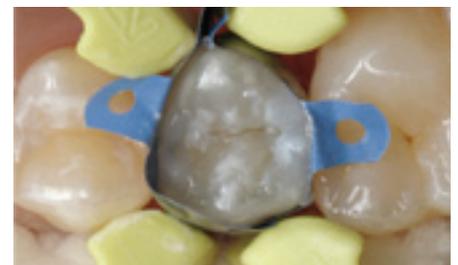
Abb. 12. Zusätzliche Charakterisierung mit weiß-opaker Malfarbe.

Mit weiß-opaker Malfarbe wurde die präoperative Färbung des Zahns nachgeahmt. Da die dunklere Aura Dentinmasse DC5 bis zur korrekten Höhe geschichtet war, schien nach der Konturierung der Schmelzschicht die dunkle Dentinfarbe durch und verlieh den Fissuren so ihre Farbtiefe. **(Abb. 12)**

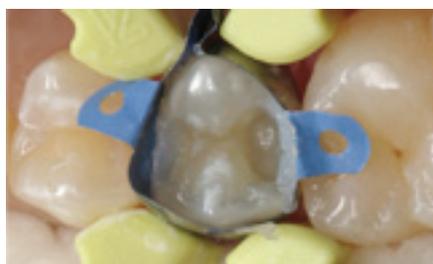
Abb. 9. Schichtung von Aura Dentinmasse DC5 in Inkrementen à 1 mm.

Anschließend wurde Aura Dentinmasse DC5 in Inkrementen à 1mm geschichtet. **(Abb. 9)**

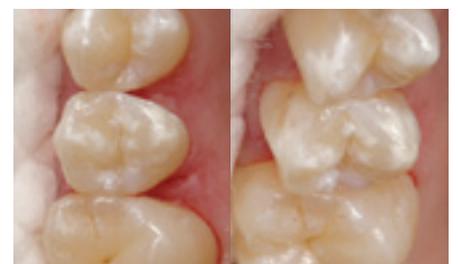
Abb. 13. Fertige Restauration.

Damit war der Fall abgeschlossen. **(Abb. 13)**
