## Una tecnica semplice e rapida per restaurare esteticamente un dente anteriore con grave ipomineralizzazione molari-incisivi (MIH)

DR. PATRICK  
ROUAS  
(FRANCE)

### CASO DI STUDIO

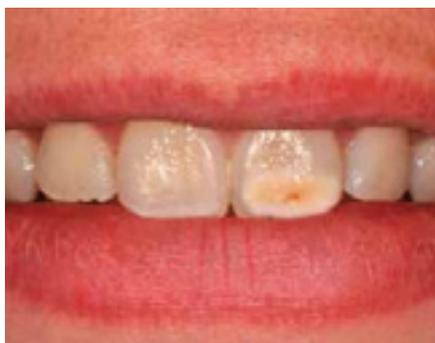
Fig 1. Incisivo centrale sinistro superiore con MIH

Incisivo centrale sinistro superiore con MIH. (Fig 1)

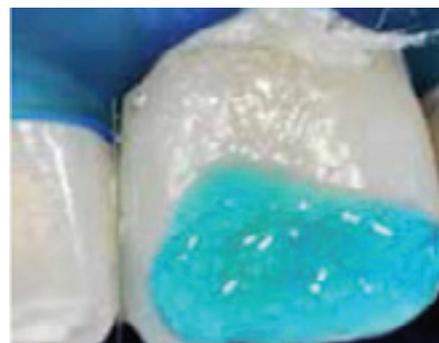
Fig 3. Il dente è stato inciso con acido fosforico per 20 secondi e poi risciacquato.

Il dente è stato inciso con acido fosforico per 20 secondi e poi risciacquato con acqua abbondante. (Fig 3)

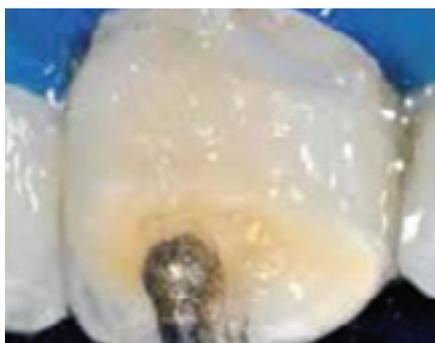
Fig 2. Abrasione ad ultrasuoni.

La micro-abrasione è stata effettuata con abrasione ad ultrasuoni. (Fig 2)

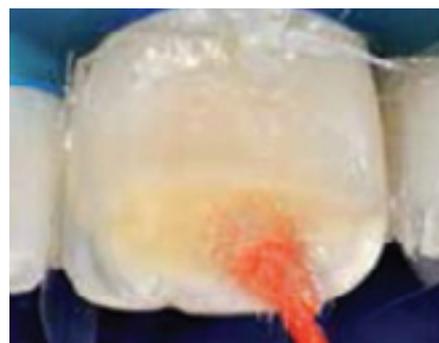
Fig 4. L'agente adesivo Riva Bond LC (SDI Ltd.) è stato applicato.

L'agente adesivo Riva Bond LC (SDI Ltd.) è stato applicato in base alle istruzioni del produttore. (Fig 4)

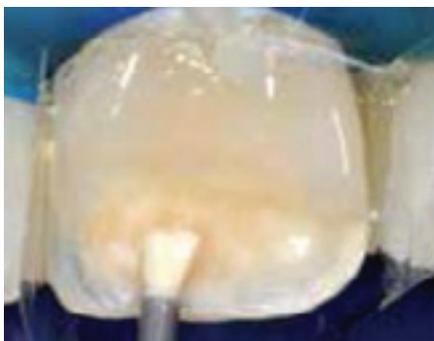
**Fig 5.** Un opacizzatore è stato applicato con un pennello e polimerizzato.

Un opacizzatore è stato applicato con un pennello e polimerizzato. **(Fig 5)**

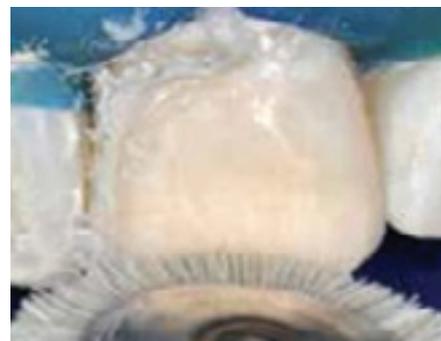
**Fig 7.** Il restauro è stato lucidato con dischi grossolani, poi con dischi fini da lucidatura.

Il restauro è stato lucidato con dischi grossolani, poi con dischi fini da lucidatura. Quindi sono state applicate paste da lucidatura con un pennello per ottenere una finitura lucida. **(Fig 7)**

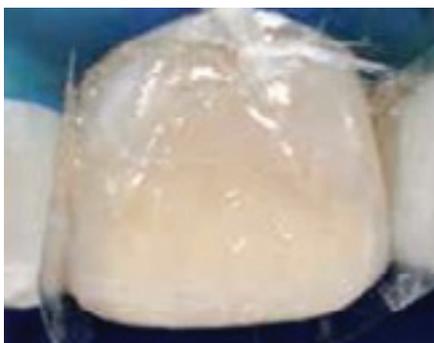
**Fig 6.** Lo smalto perduto è stato sostituito con Aura (SDI Ltd.) tonalità E1 ed E2 e polimerizzato.

Lo smalto perduto è stato sostituito con Aura (SDI Ltd.) tonalità E1 ed E2 e polimerizzato. **(Fig 6)**

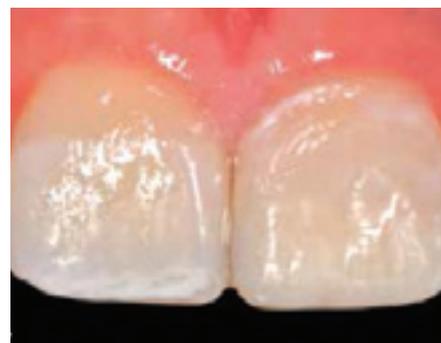
**Fig 8.** La barriera in gomma è stata rimossa e l'ottimo risultato è stato approvato.

La barriera in gomma è stata rimossa e l'ottimo risultato è stato approvato sia dalla paziente, sia dai suoi genitori. **(Fig 8)**
