**FALLBERICHT** // Luna 2 ist ein universelles Komposit, durch das sich optimale Ästhetik und Festigkeit erreichen lässt. Das Komposit ermöglicht naturgetreue Transluzenz, Opaleszenz und Fluoreszenz und sorgt so für vorhersagbare und natürliche wirkende Restaurationen. Darüber hinaus verfügt das Material über eine überragende Druckfestigkeit und eine hohe Biegefestigkeit von 136 MPa, ideal für den Einsatz in belasteten Bereichen und um den Kräften beim Kauen standzuhalten.

## ÄSTHETISCHE FÜLLUNGSVERSORGUNG IM SEITENZAHNBEREICH

Julia Czinna / Düsseldorf

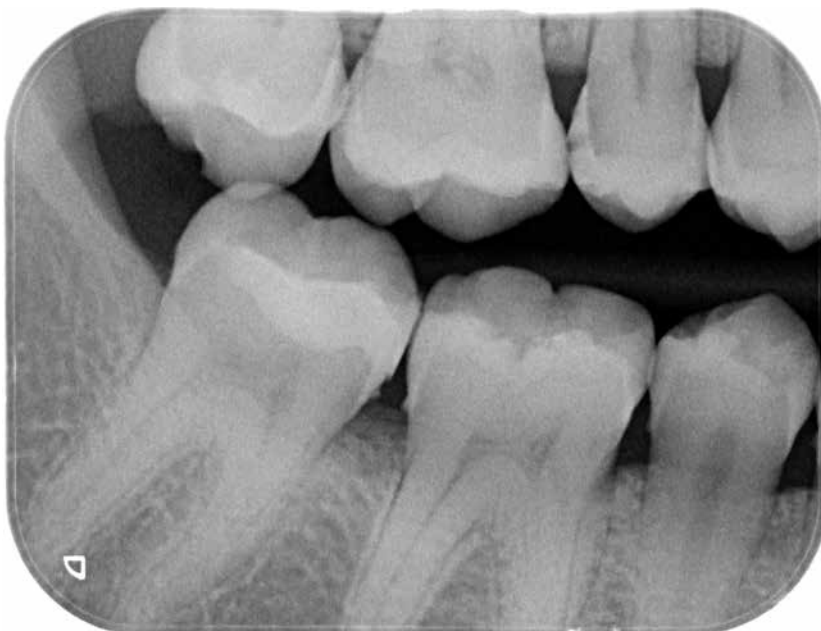
den sein könnte. Der röntgenologische Befund bestätigte den Verdacht. Der Zahn 15 wies distal eine Karies mit kleinem Schmelzbefall und darunterliegendem größeren Dentinbefall auf. Als Nebenbefunden ergab das bildgebende Verfahren eine horizontale Resorption des Alveolar-knochens im Unterkiefer mit subgingivalen Konkrementen an 46 und 47. (Abb. Röntgen-Diagnose)

Röntgen-Diagnose: Bissflügelaufnahme rechte Seite zeigte distal am 15 Approximalkaries.

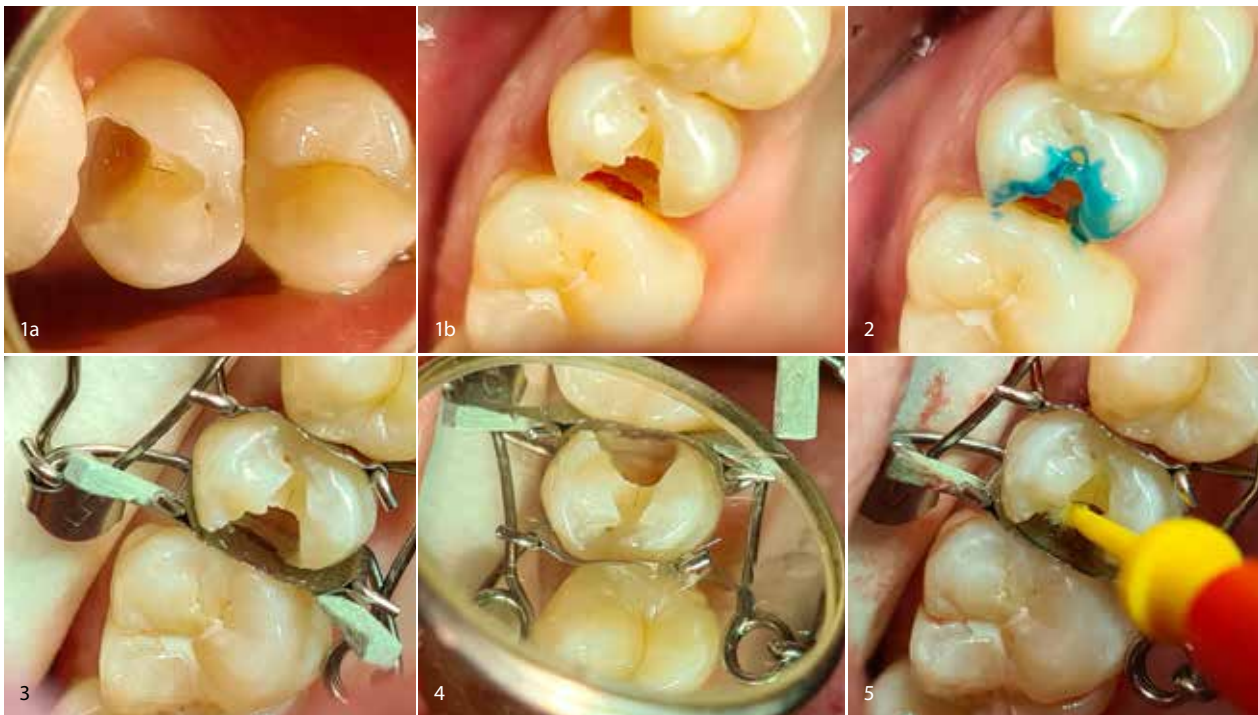
**Abb. 1a und b:** Vorbereitete Kavität. **Abb. 2:** Total Etch mit 37%iger Phosphorsäure. **Abb. 3 und 4:** Trockenlegung des Zahnes und Anbringen der Matrize inklusive Keile. **Abb. 5:** Einmassieren der Kavität mit Ziplbond.

Nach Eröffnung des Zahnes über die distale Randleiste mit einem Zylinder-Diamantbohrer, fand die schonende Entfernung der kariös veränderten Zahnschubstanz mit einem Keramik-Rosenbohrer (CeraBur von Komet) statt. Mithilfe eines Kariesdetektors wurde die Kavität auf noch vorhandenes befallenes Gewebe geprüft und

anschließend wurden die Flächen sowie Ränder mit einem umgekehrten Kegel Diamantbohrer finiert. Aufgrund von leicht kariös befallenen Fissuren wurde die Kavität okklusal erweitert. Zur indirekten Überkappung wurde die Pulpawand mit Calciumhydroxid (Kerr Life) abgedeckt (Abb. 1a und 1b) und der Zahn 15 am Schmelz beginnend (minimal 15 Sekunden) und am Dentin fortfahrend (maximal 15 Sekunden) mit dem Etch Gel behandelt (Abb. 2). Nach der gründlichen Entfernung der 37%igen Phosphorsäure wurde der Zahn trockengelegt und die Walser Zahn-Matrize angebracht. Zur Sicherung eines nicht sondierbaren und randdichten distalen Randschlusses bei einem stabilen Kontaktpunkt wurden interdental Keile verwendet (Abb. 3 und 4). Anschließend wurde mit einem Brush-Point das Ein-Komponenten-Adhäsiv Zipbond von SDI für 20 Sekunden auf die Kavitätenfläche einmassiert (Abb. 5) und der Überschuss vorsichtig verblasen, bis eine gleichmäßig glänzende Präparationsoberfläche sichtbar war. Zur Lichthärtung wurde die LED-Poly-

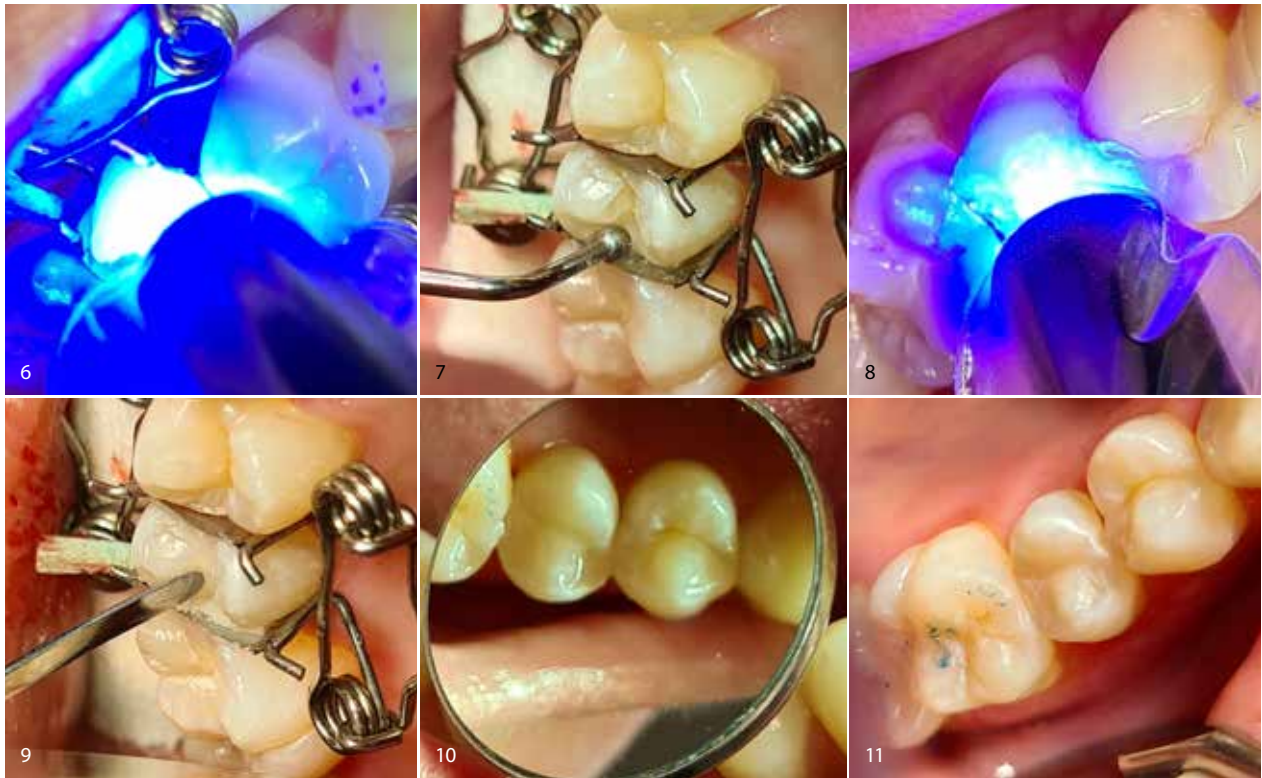
**Abb. 6:** 20 Sekunden Polymerisation. **Abb. 7:** Applikation des Füllungsmaterials Luna 2 mit dem Stopfer. **Abb. 8:** 30 Sekunden Polymerisation jeder Füllungsschicht. **Abb. 9:** Ausarbeitung der Okklusalfäche mit einem Heidemann-Spatel. **Abb. 10 und 11:** Fertige Füllung nach der Bisskontrolle und Politur.

merisationslampe für 20 Sekunden im 90-Grad-Winkel aktiviert (Abb. 6).

Als Füllungsmaterial wurde Luna 2 von SDI, ein BPA-freies Hybridnanocomposite, mit der Mehrschichttechnik in die Kavität appliziert (Abb. 7). Dabei wurde jede Schicht 30 Sekunden polymerisiert (Abb. 8). Die Druckfestigkeit kombiniert mit einer genügenden Biegefestigkeit macht das Material zur perfekten Wahl für die ästhetische Füllungsversorgung im Seitenzahn-bereich. Die nichtklebrige Konsistenz von Luna 2 machte die Wiederherstellung des Kontaktpunktes mit dem Stopfer leicht und sorgte damit für einen zeitsparenden Arbeitsablauf. Auch die Ausarbeitung der Okklusalfäche mit einem Heidemann-Spatel (Abb. 9) und Kegelstopfer gestaltete sich mühelos. So konnten die morphologischen Eigenschaften des Zahnes für eine optimale Ästhetik und Kraftverteilung bequem rekonstruiert werden. Zum Abschluss wurde die Matrize entfernt, die Füllung interdental von lingual sowie bukkal nochmals polymerisiert und der Biss kontrolliert.

Nach der Politur mit einem Gummipolierer, erfreute sich die Patientin nicht nur über die glatte Oberfläche, sondern auch über die naturgetreue Optik ihrer neuen Füllung. (Abb. 10 und 11) Die klinische Kontrolle ergab nicht sondierbare sowie randdichte Restaurationsränder und einen stabilen Approximalkontakt. Somit konnte die weitere Ansammlung von Speiseresten im Zahnzwischenraum verhindert und die entzündete Papille ursachenorientiert behandelt werden.
