Ästhetische Frontzahnfüllungen mit Aura

DR.
GREGOR
THOMAS
DDS, MSC, PHD

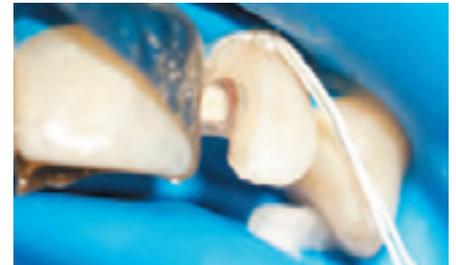
Abb. 3. Isolation der Zähne 21 bis 23 mit Kofferdam.

Die Zähne 21 bis 23 wurden mit Kofferdam isoliert, die frakturierten Schmelzkanten begradigt und die Karies exkaviert. Im pulpanahen Bereich wurde Restkaries belassen und mit Riva Star, Part 1 (SDI Ltd.), einer Silberdiaminfluorid-Lösung, behandelt (**Abb. 3**).

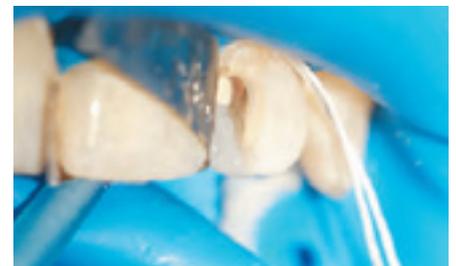
Abb. 4. Aufbau von palatinaler Wand und Inzisalkante mit Aura Schmelzmasse (Farbe E2).

Zunächst erfolgte der Aufbau der palatinalen Wand und der Inzisalkante mit Aura Schmelzmasse, Farbe E2 (**Abb. 4**), dann die Schichtung des Dentinkerns mit Aura Dentinmasse, Farbe DC3 (**Abb. 5**), schließlich die Applikation einer Deckschicht aus Schmelzmasse.

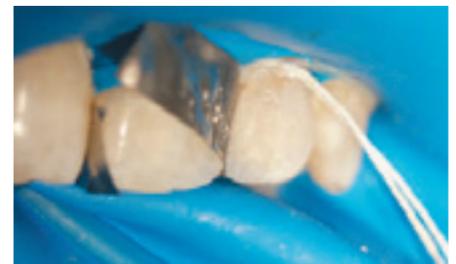
Abb. 5. Schichtung des Dentinkerns mit Aura Dentinmasse (Farbe DC3).

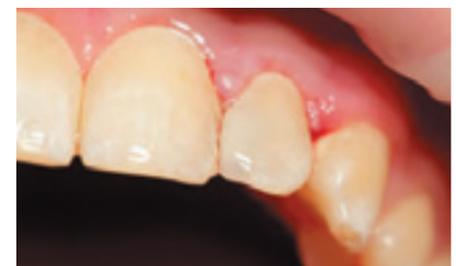
Abb. 6. Fertige Restauration.

Die Füllung wurde mit Finier- und Polierscheiben (OptiDisc, Kerr Hawe) und, für die palatinalen Konturen, mit einem gelben eiförmigen Diamantfinierer unter permanenter Spraykühlung bearbeitet. Hier zeigte sich die hervorragende Polierbarkeit der Aura Schmelzmassen, die in wenigen Schritten zu einem natürlichen Glanz führte (**Abb. 6**).

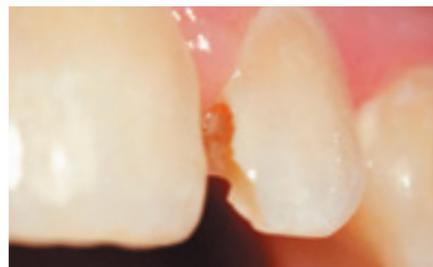
Abb. 1. Kariesbedingte Fraktur.

Ein 20-jähriger Patient erschien mit einer kariesbedingten Fraktur der mesio-inzisalen Kante bei Zahn 22 (**Abb. 1**).

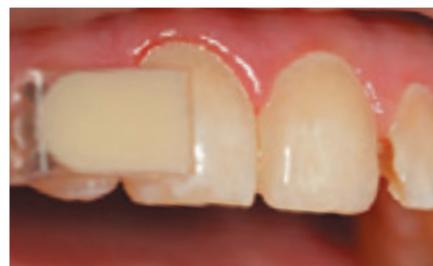
Abb. 2. Bestimmung der Schmelzfarbe.

Mit dem Farbschlüssel aus dem Aura Master Kit wurde zuerst im zervikalen Drittel des Zahns die Dentinfarbe und dann im Bereich der Inzisalkante die Schmelzfarbe bestimmt (**Abb. 2**).

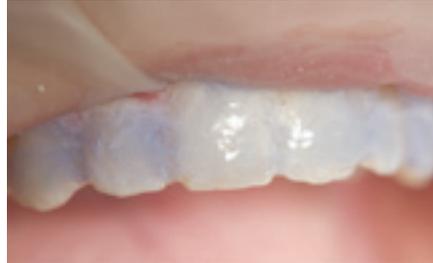
Abb. 7. Zahnaufhellung mit Pola Office+.

Nach einer gründlichen Zahnreinigung mit einer perlitbasierten Prophylaxepaste und einer Zahnaufhellung mit Pola Office+ 6 % (Abb. 7) wurde mit dem Aura Farbschlüssel im zervikalen Drittel des Zahns die Dentinfarbe bestimmt (Abb. 8) und an der Inzisalkante die Schmelzfarbe (Abb. 9).

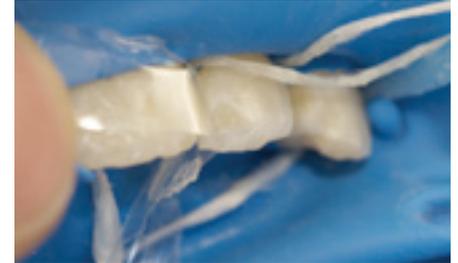
Abb. 11. Schichtung des Dentinkerns mit Dentinmasse (DC2).

Anschließend wurde mit Aura Schmelzmasse die palatinale Wand aufgebaut. Darauf folgte die Schichtung des Dentinkerns mit Aura Dentinmasse, Farbe DC2 (Abb. 11), und zuletzt die Applikation einer Deckschicht aus Aura Schmelzmasse (Abb. 12).

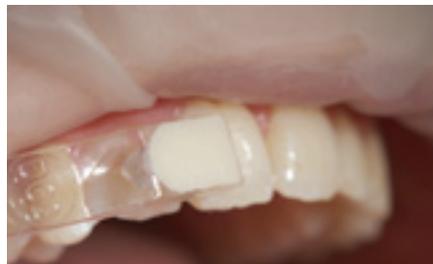
Abb. 8. Bestimmung der Dentinfarbe.

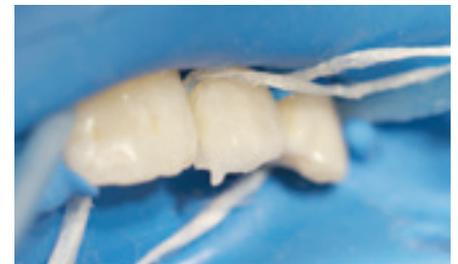
Abb. 12. Abdeckung mit warmer Schmelzmasse.

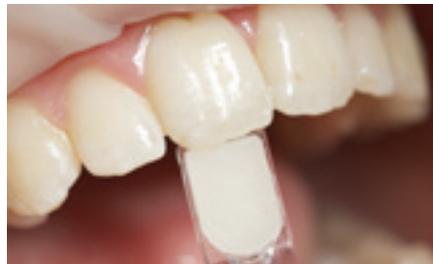
Abb. 9. Bestimmung der Schmelzfarbe.

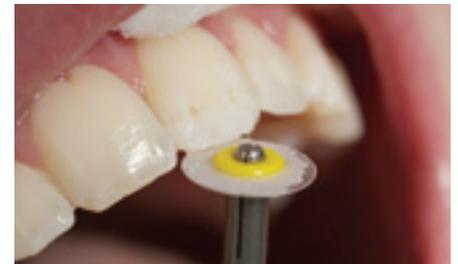
Abb. 13. Palatinales Konturieren.

Finiert und poliert wurde mit dem OptiDisc System von Kerr Have (Abb. 13) sowie einem gelben eiförmigen Diamantfinierer unter permanenter Spraykühlung für die palatinalen Konturen.

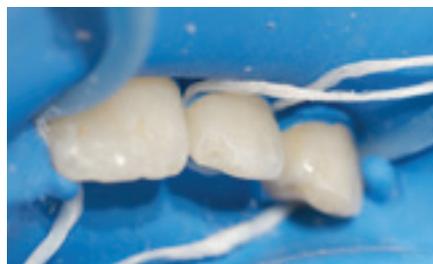
Abb. 10. Isolation des Zahns, Abschragung der Kanten.

Zahn 22 und die Nachbarzähne wurden mit Kofferdam isoliert und danach die frakturierten Kanten mit einem gelben Diamantfinierer abgeschragt und geglättet (Abb. 10). Zusätzlich wurde zum Schutz der Nachbarzähne eine Frasaco Matrize angelegt. Der Schmelz wurde 45 Sekunden mit 37 % Phosphorsäure-Gel (Super Etch, SDI) angeätzt und dann mit Wasserspray gespült.

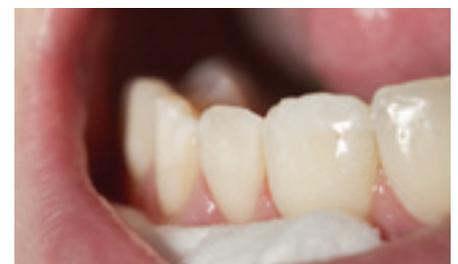
Abb. 14. Fertige Restauration.

Die abschließende Aufnahme (Abb. 14) zeigt ein exzellentes ästhetisches Resultat.
